L'ESGLÉSIA DE SANTA HELENA DE RODES. RECERCA ARQUEOLÒGICA I RESTAURACIÓ ARQUITECTÒNICA

J.A. ADELL
J. BURCH
C. CARRASCAL
M. MATARÓ
A.M. PUIG
E. RIU
G. VIEYRA

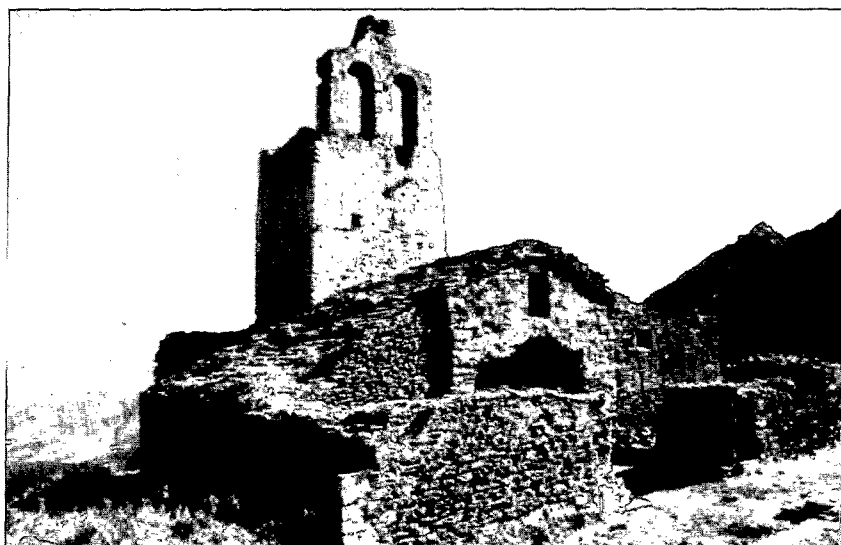
Fig. 2 Vista general de l'església de Santa Helena abans de la restauració arquitectònica. Foto: Jordi S. Carrera.
